## ANÁLISE DOS RISCOS OCUPACIONAIS EM INSTALAÇÕES DE MICROGERAÇÃO DISTRIBUÍDA FOTOVOLTAICA

## OCCUPATIONAL RISK ANALYSIS IN DISTRIBUTED PHOTOVOLTAIC MICROGENERATION INSTALLATIONS

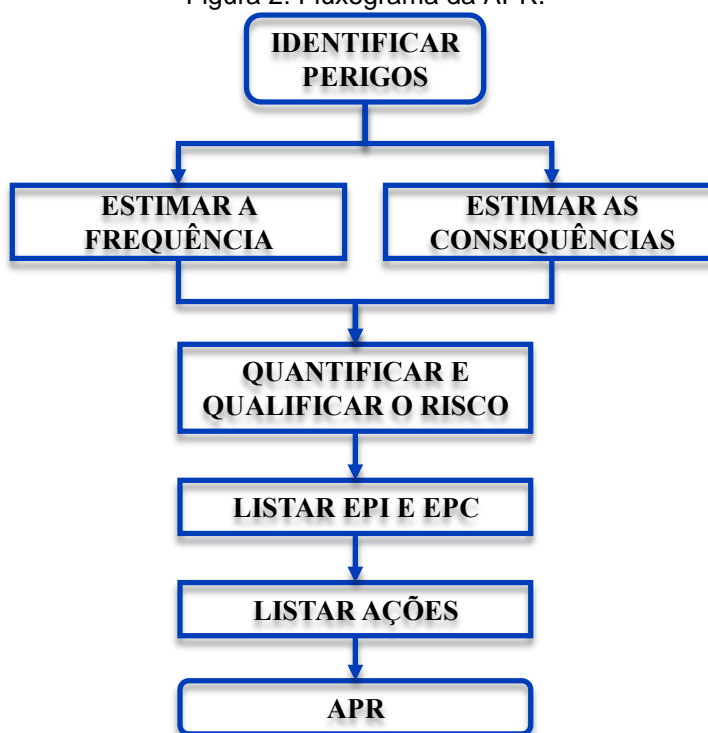
No que concerne ao estudo de caso, o método utilizado é dedutivo, baseado na análise e na interpretação das imagens e dos relatos obtidos durante visitas às instalações realizadas por três empresas: A, B e C, localizadas nas cidades de Campina Grande e João Pessoa. O objetivo é identificar e qualificar os riscos ocupacionais presentes em etapas distintas da instalação, além de verificar a situação contratual corrente dos funcionários, a qualificação e o fornecimento de EPI/EPC. Ao final, realizou-se uma APR para cada etapa da instalação, conforme o fluxograma mostrado na Figura 2.

Figura 2: Fluxograma da APR.

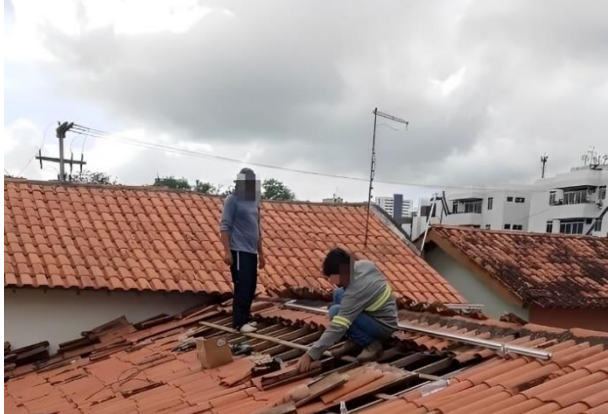
Quadro 1: Fixação das Estruturas.

<b>Empresa A – Funcionários Terceirizados</b> <b>Atividade: Fixação das Estruturas - Desenergizado</b>	<b>Riscos Presentes</b>	<b>EPI/EPC Ausentes</b>

<ol style="list-style-type: none"> <li>1. Queda</li> <li>2. Lesões musculares</li> <li>3. Perfuração</li> <li>4. Insolação</li> </ol>	<ol style="list-style-type: none"> <li>1. Bota</li> <li>2. Capacete</li> <li>3. Luva</li> <li>4. Linha de Vida</li> <li>5. Trava-quedas</li> <li>6. Touca Árabe</li> </ol>

Na situação apresentada no Quadros 1 os trabalhadores estão expostos a quatro diferentes riscos, são eles: lesões musculares, dadas as posturas inadequadas por um tempo prolongado de, em média, 8 horas, o que vai de encontro às recomendações estabelecidas pela NR 17; o risco de perfuração para um dos trabalhadores, tendo em vista a ausência de calçado adequado, conforme a NR 6; o risco de queda fatal, uma vez que os trabalhadores estão a uma altura superior a 2 metros, sem o uso de capacete, trava-quedas ou talabarte, em desacordo às recomendações das NR 6 e 35.

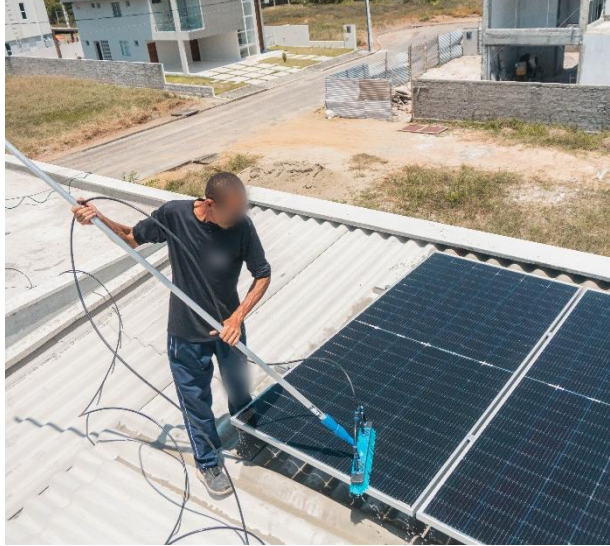
Quadro 3: Manutenção dos Módulos.

<b>Empresa B – Funcionário em regime CLT</b> <b>Atividade:</b> Manutenção dos Módulos – Energizado	<b>Riscos</b>	<b>EPI/EPC Ausentes</b>

<ol style="list-style-type: none"> <li>1. Queda</li> <li>2. Choque elétrico</li> <li>3. Insolação</li> </ol>	<ol style="list-style-type: none"> <li>1. Bota</li> <li>2. Capacete</li> <li>3. Luva</li> <li>4. Touca árabe</li> <li>5. Trava-quedas</li> <li>6. Linha de Vida</li> </ol>

Na situação apresentada no Quadro 3 o trabalhador esteve exposto à irradiação ultravioleta solar por aproximadamente 2 horas consecutivas. Portanto, ainda que ele estivesse utilizando o protetor solar, as NR 9 e 21 evidenciam a necessidade da adoção de medidas especiais para evitar a insolação, como, por exemplo, a utilização da touca árabe e a realização intervalos durante a execução do serviço.

Observa-se também, que o funcionário não utilizou trava-quedas, o que é obrigatório para trabalhos realizados a uma altura superior a 2 metros de altura, conforme a NR 35. Além disso, ele realizou o serviço sem capacete de proteção, luvas de proteção e calçado adequado, em desacordo à NR 6. Portanto, nessa situação há os riscos de queda e choque elétrico fatais.

O funcionário da empresa B afirmou conhecer as NR 35 e NR 10, cujos treinamentos foram fornecidos gratuitamente pelo empregador. No entanto, assim como foi observado na situação anterior, esse trabalhador também relatou um desconforto quanto ao uso dos EPI. Assim, nota-se que ausência de um profissional qualificado responsável por essa fiscalização torna esses riscos inevitáveis.

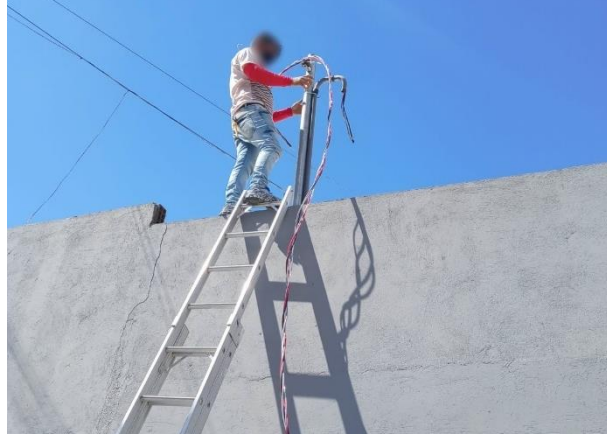
Quadro 4: Conexão dos cabos de entrada.

<b>Empresa C – Funcionário Terceirizado</b>		
<b>Atividade:</b> Ajuste nos Cabos de Entrada – Energizado	<b>Riscos</b>	<b>EPI/EPC Ausentes</b>

<ol style="list-style-type: none"> <li>1. Queda</li> <li>2. Perfuração</li> <li>3. Choque Elétrico</li> <li>4. Isolação</li> </ol>	<ol style="list-style-type: none"> <li>1. Bota</li> <li>2. Capacete</li> <li>3. Roupa antichama</li> <li>4. Luva de proteção</li> <li>5. Linha de vida</li> <li>6. Talabarte</li> <li>7. Trava-quedas</li> <li>8. Touca árabe</li> <li>9. Sinalização</li> </ol>

Na imagem mostrada no Quadro 5, o eletricista está executando uma mudança dos cabos que conectam a residência à rede elétrica. Esse trabalhador está exposto a um risco com severidade elevada de queda de uma altura de 4 metros, uma vez que não está fazendo uso de capacete de proteção, talabarte ou trava-quedas e está realizando uma operação não assistida, portanto, em desacordo às exigências previstas nas NR 6 e 35; choque elétrico, uma vez que ele está realizando um serviço com a rede elétrica energizada com nível de tensão 220 V Fase-Terra, sem utilizar luvas de proteção e calçados com isolamento adequado. Além disso, não se observaram a fixação da escada e a sinalização adequada do local, o que pode potencializar o risco de queda e a segurança de outras pessoas que transitam na rua próxima à residência. Esse trabalhador afirmou ter conhecimento das NR 10 e 35, no entanto, assim como nas situações anteriores, opta por não utilizar os EPI para agilizar o serviço.
